# **PLAN ESPECIAL DE PROTECCIÓN DE EDIFICIOS Y CONJUNTOS DEL TÉRMINO MUNICIPAL DE ELCHE**

**CONJUNTOS Y ELEMENTOS DE LA CIUDAD DE ELCHE**

**REFUNDIDO**

**ABRIL 2023**

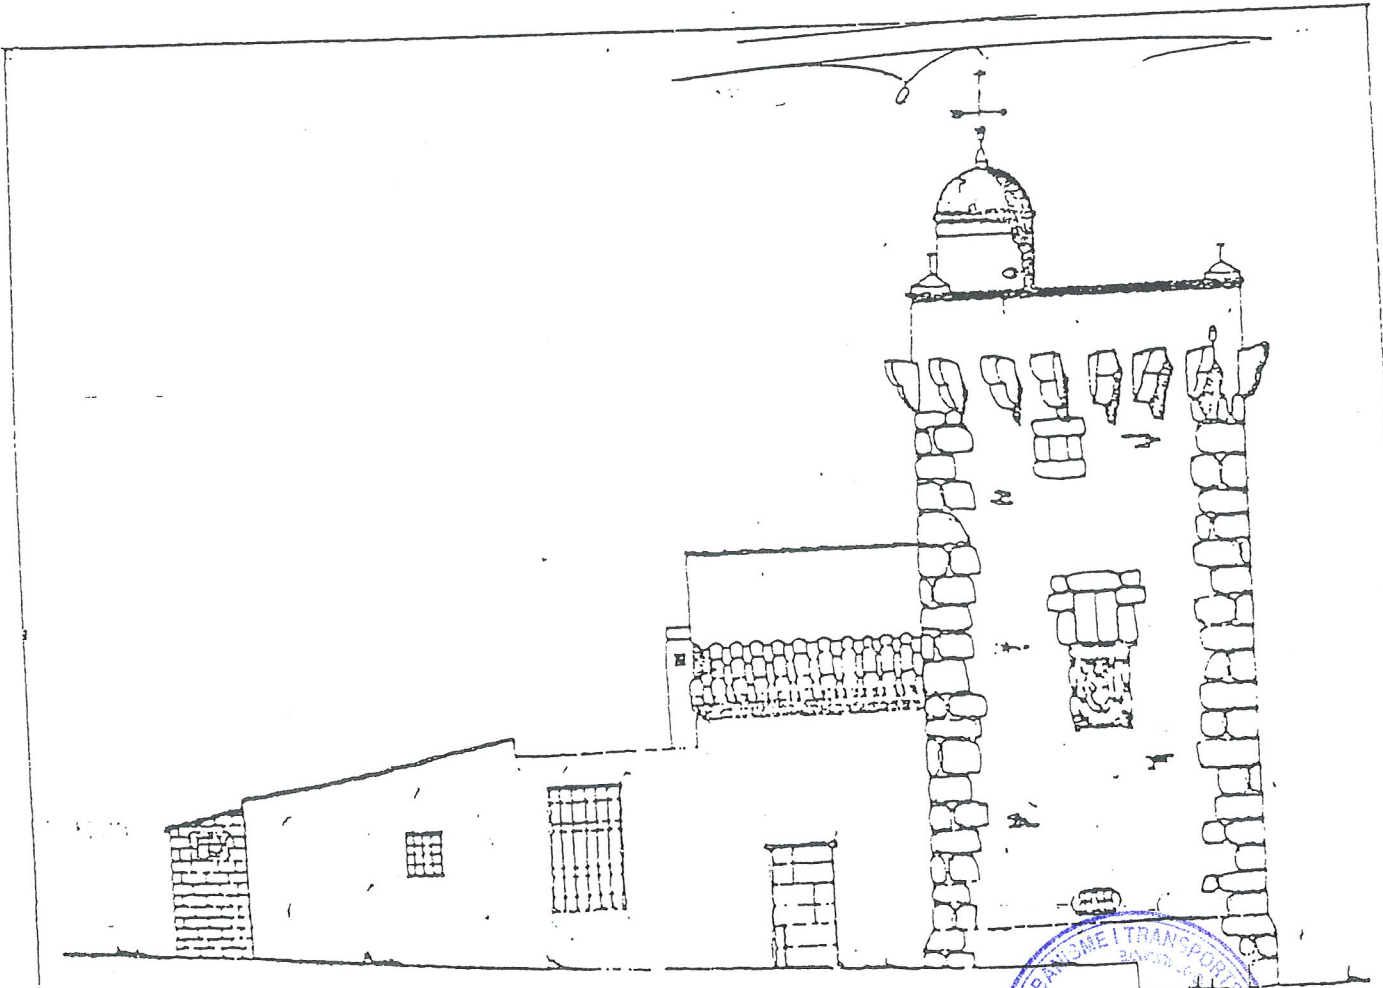
ELEMENTOS PRINCIPALES: LA TORRE, CON TODOS SUS ELEMENTOS DE  
MAMPOSTERIA Y EL ESCUDO DE LOS SANTA-  
CILIA, ANTIGUOS SEÑORES DE LA TORRE.

ESTADO DE CONSERVACION: REHABILITADO

PLANTA NORTE

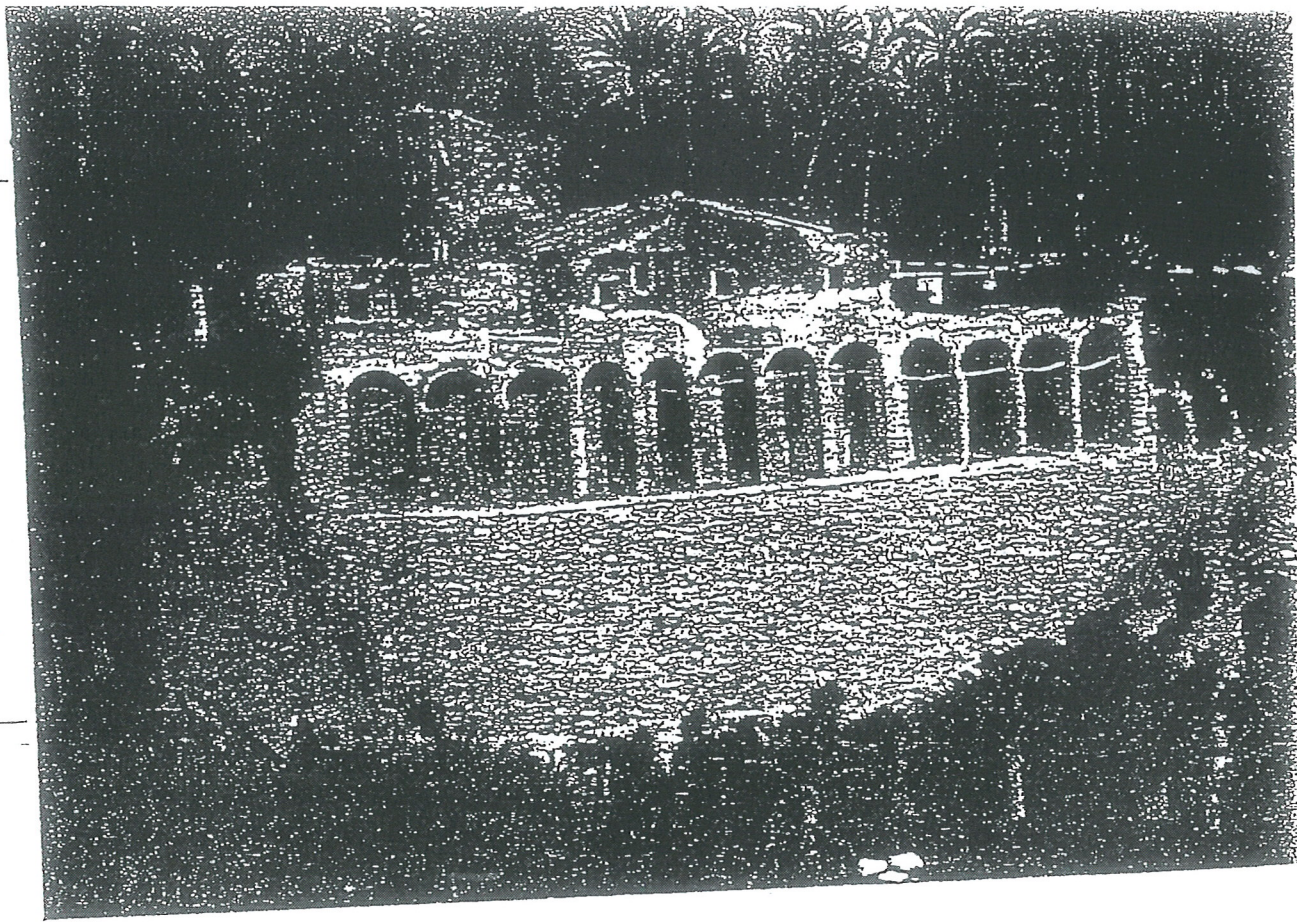
Detalle contrafuertes y arcos de conexión.

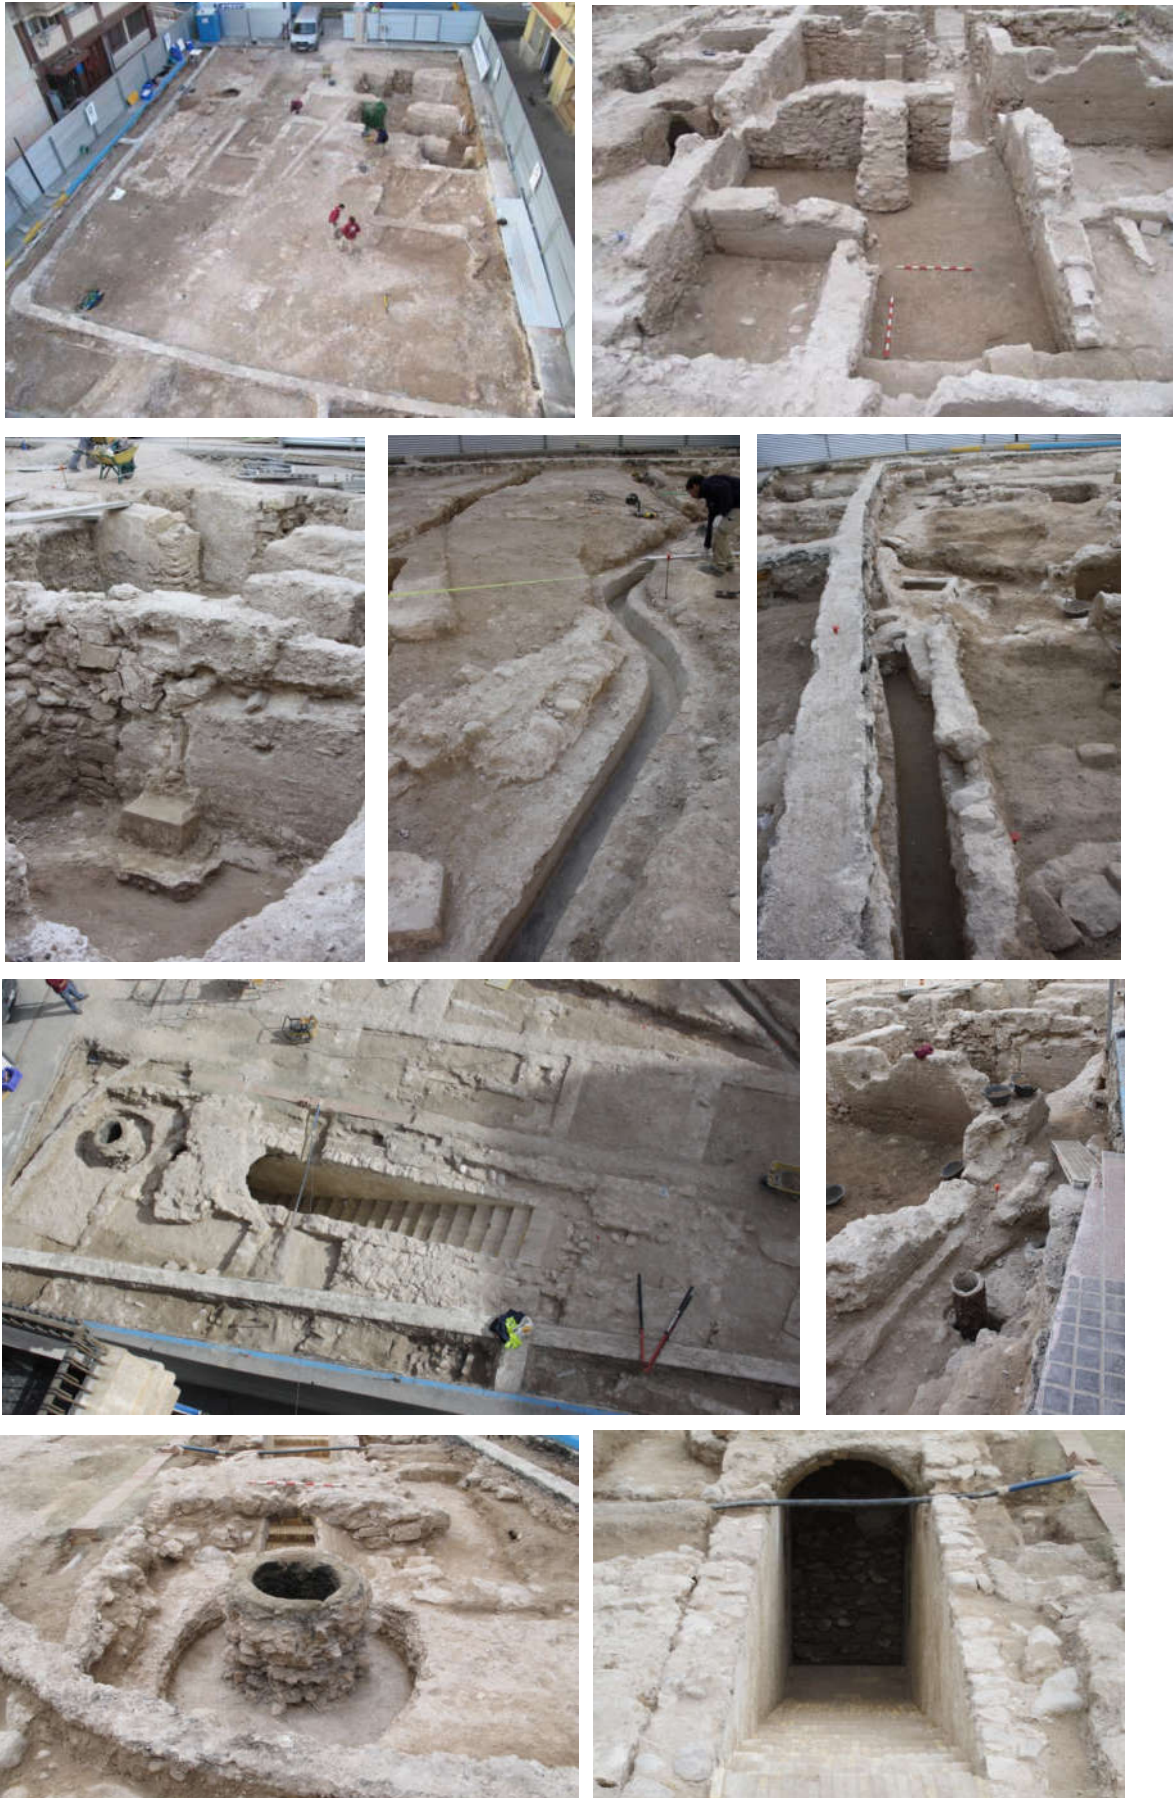
Img. 4.- Vistas de las distintas fases de la excavación.

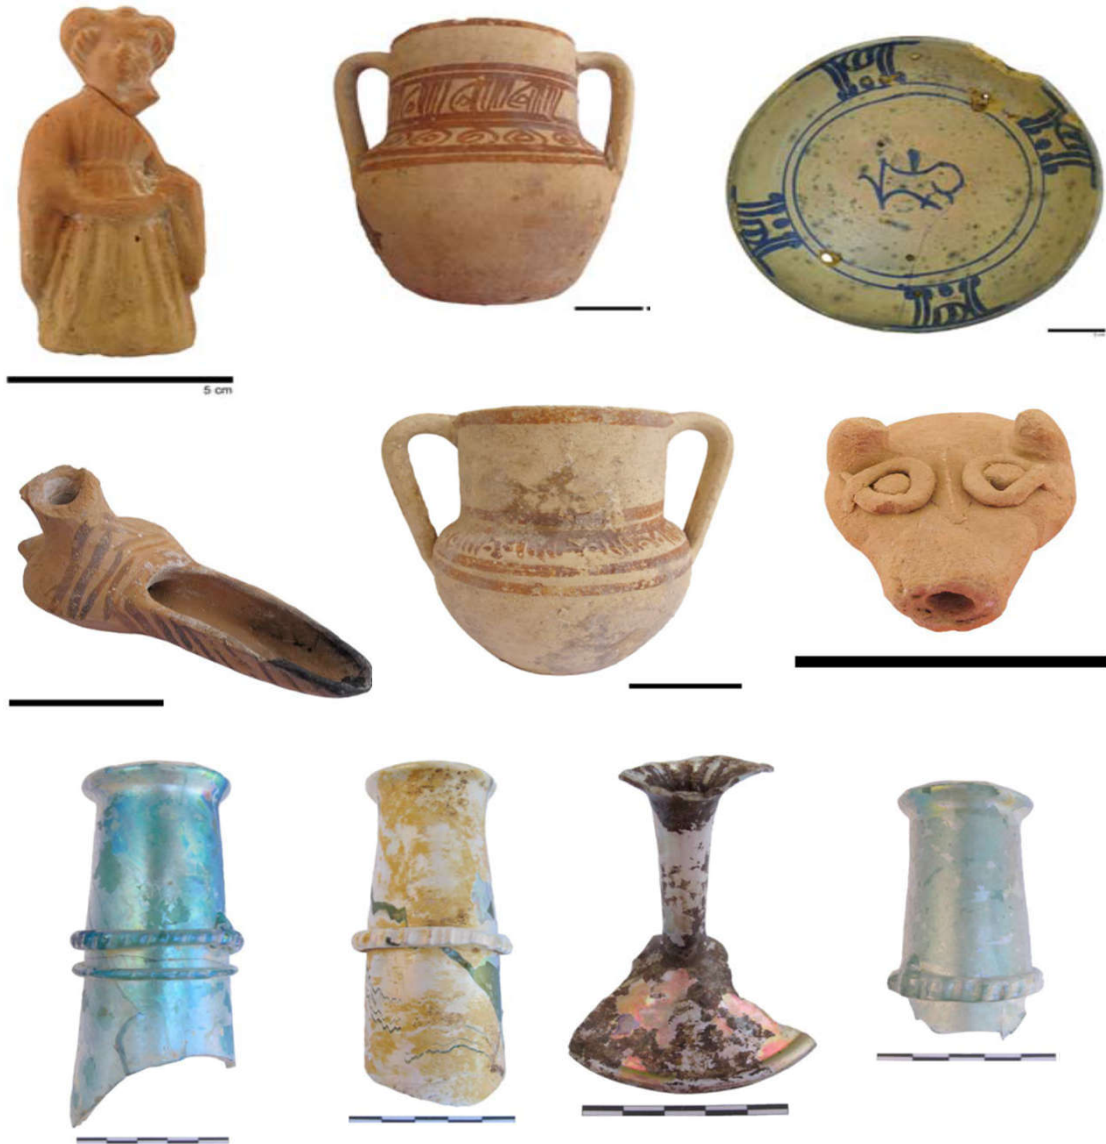
Img. 5.- Detalle de parte de los objetos hallados en la excavación.

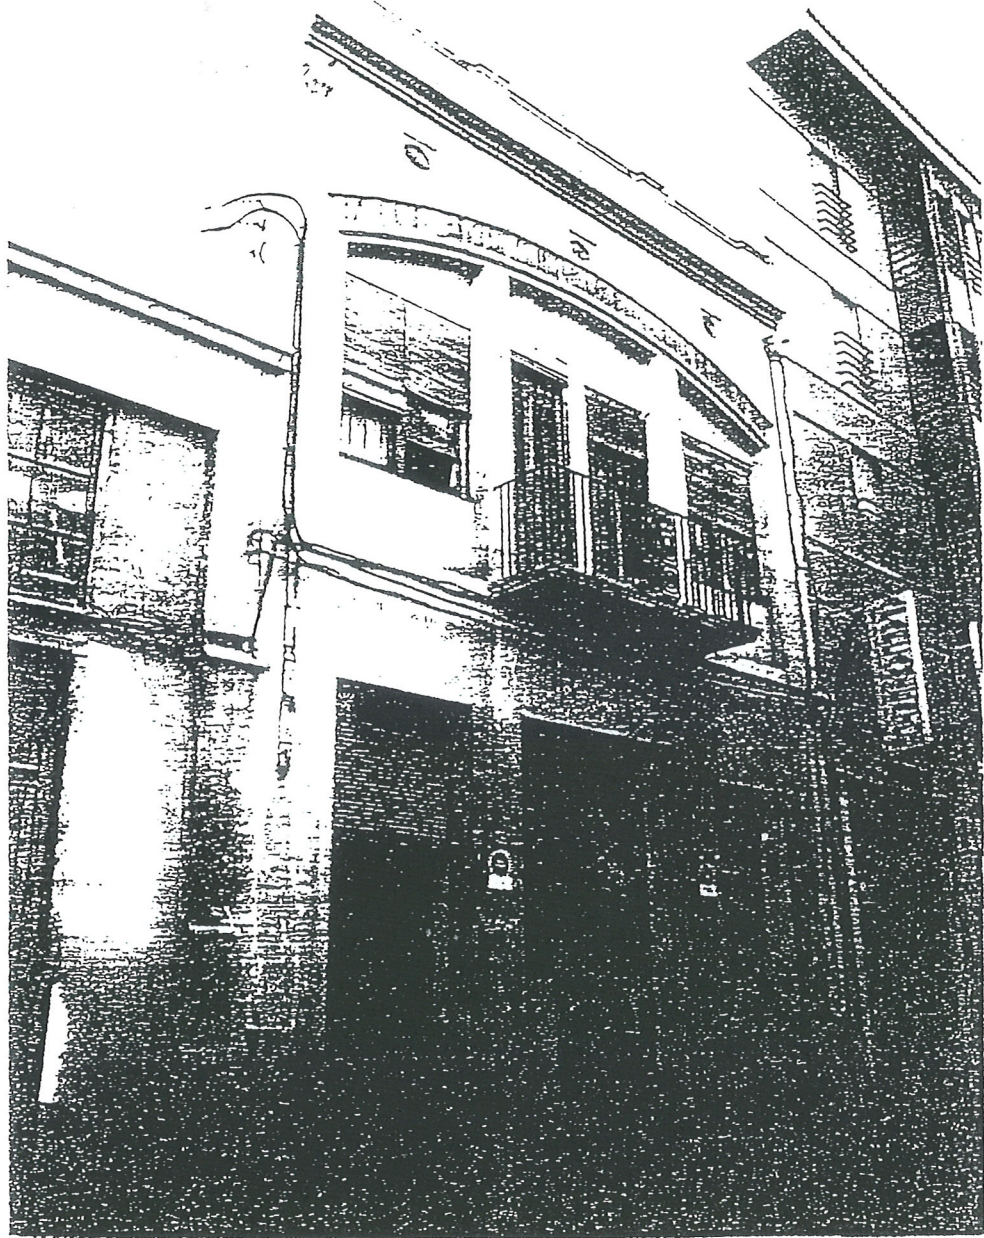
Fachada a C/ Alfonso XIII.  
Se prolonga en planta baja el porticado previsto en el  
plan de la ladera.

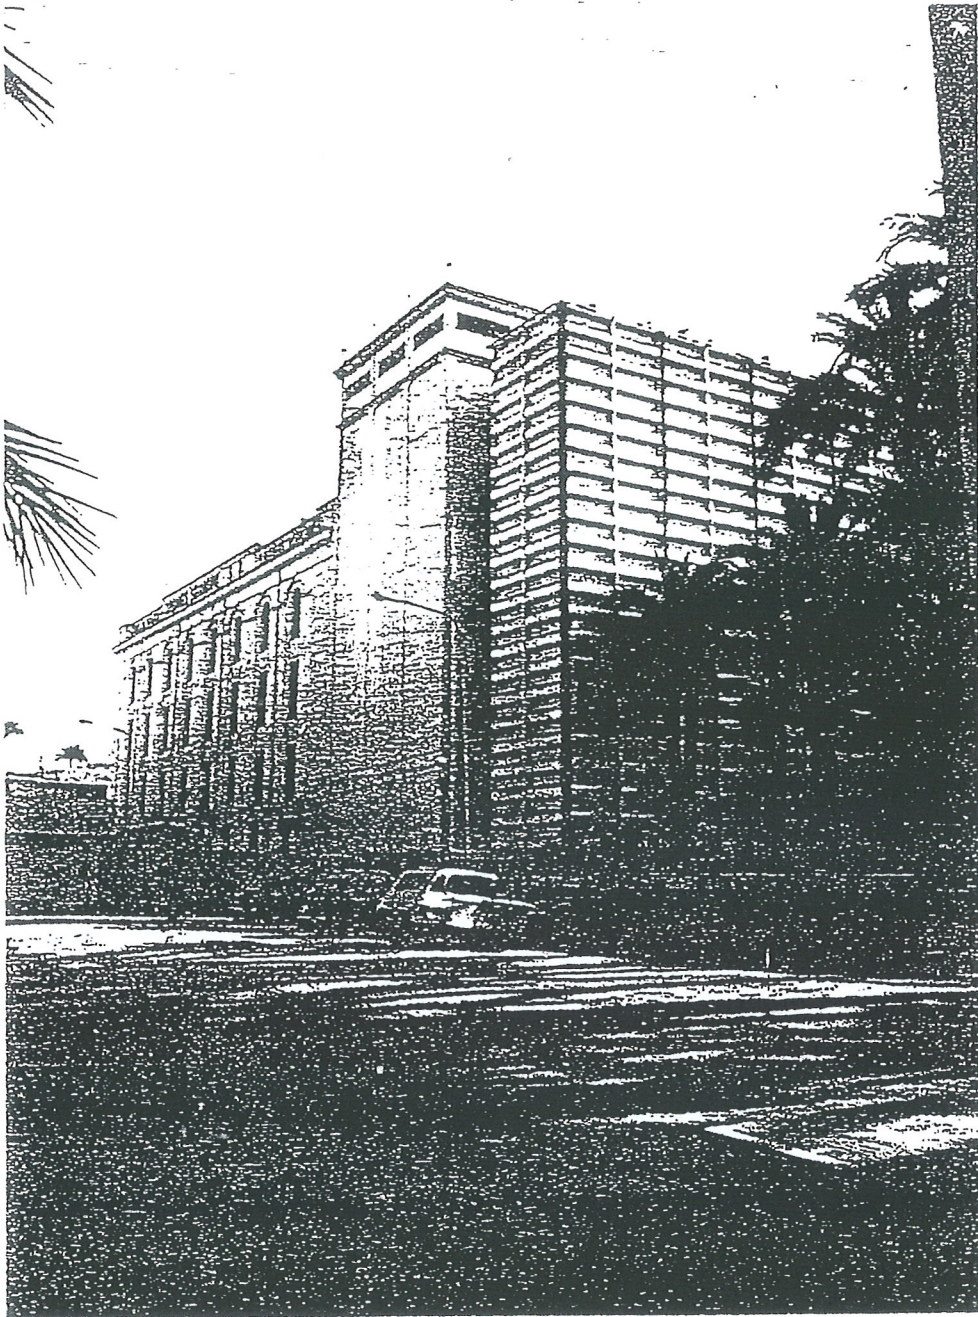
Exterior del edificio y silos metálicos

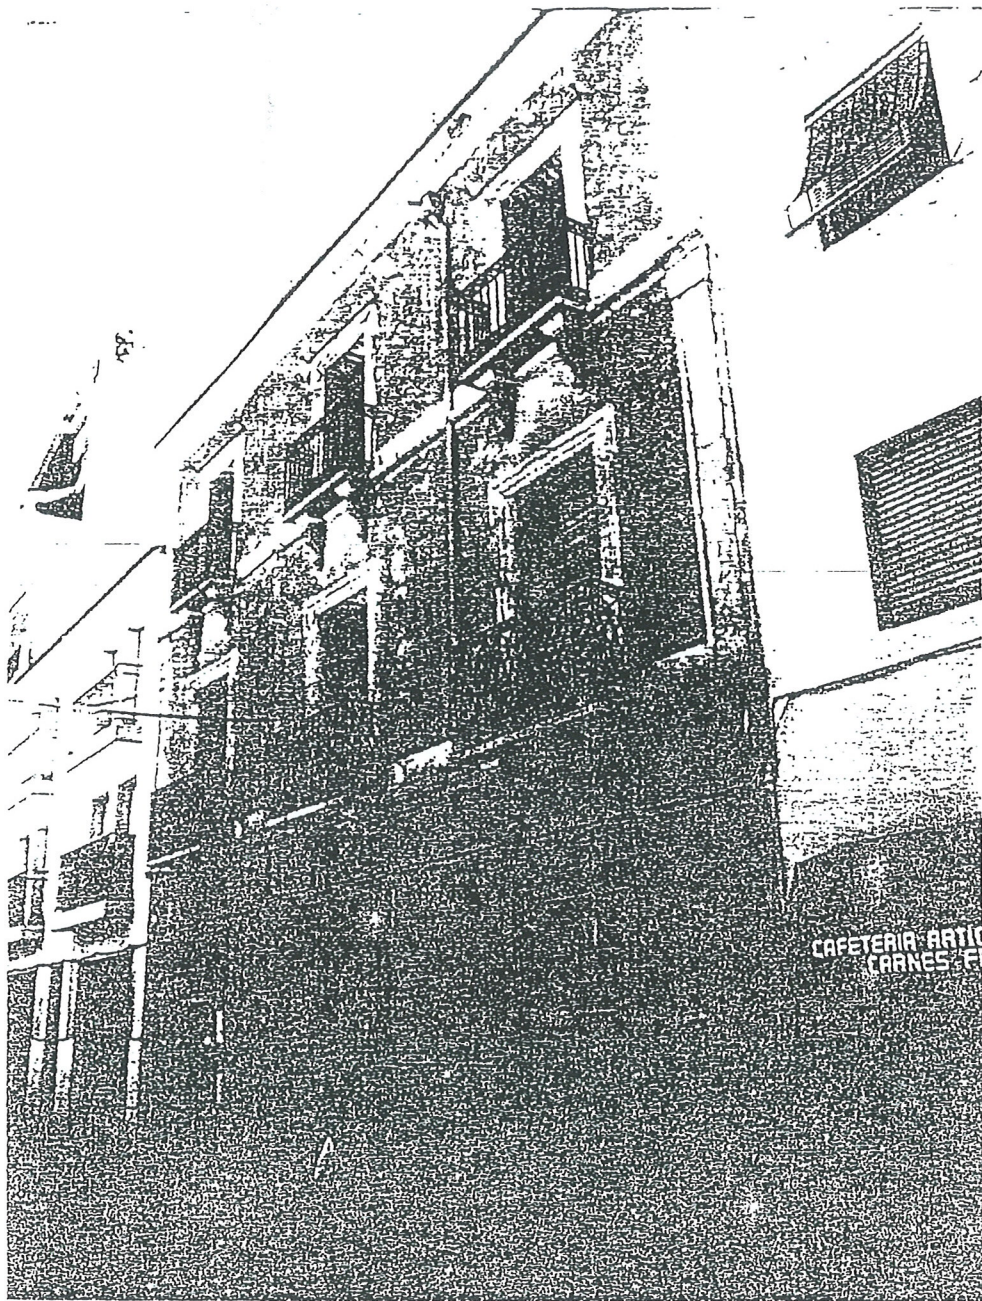
Fachada donde se aprecia la composición, ornamentación y materiales.

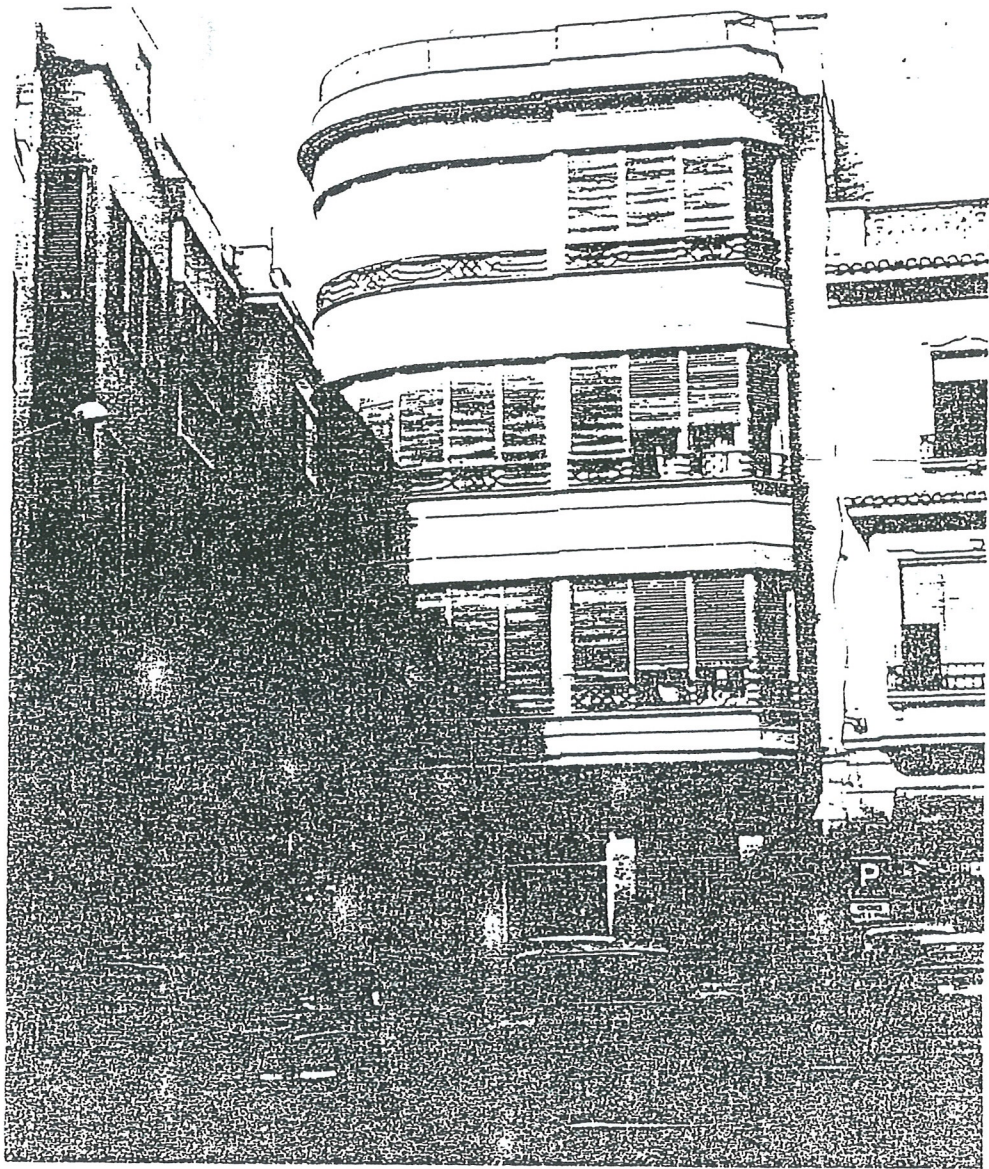
Fachada a Plaza Balmes.

Los bajos se integrarán en la fachada.

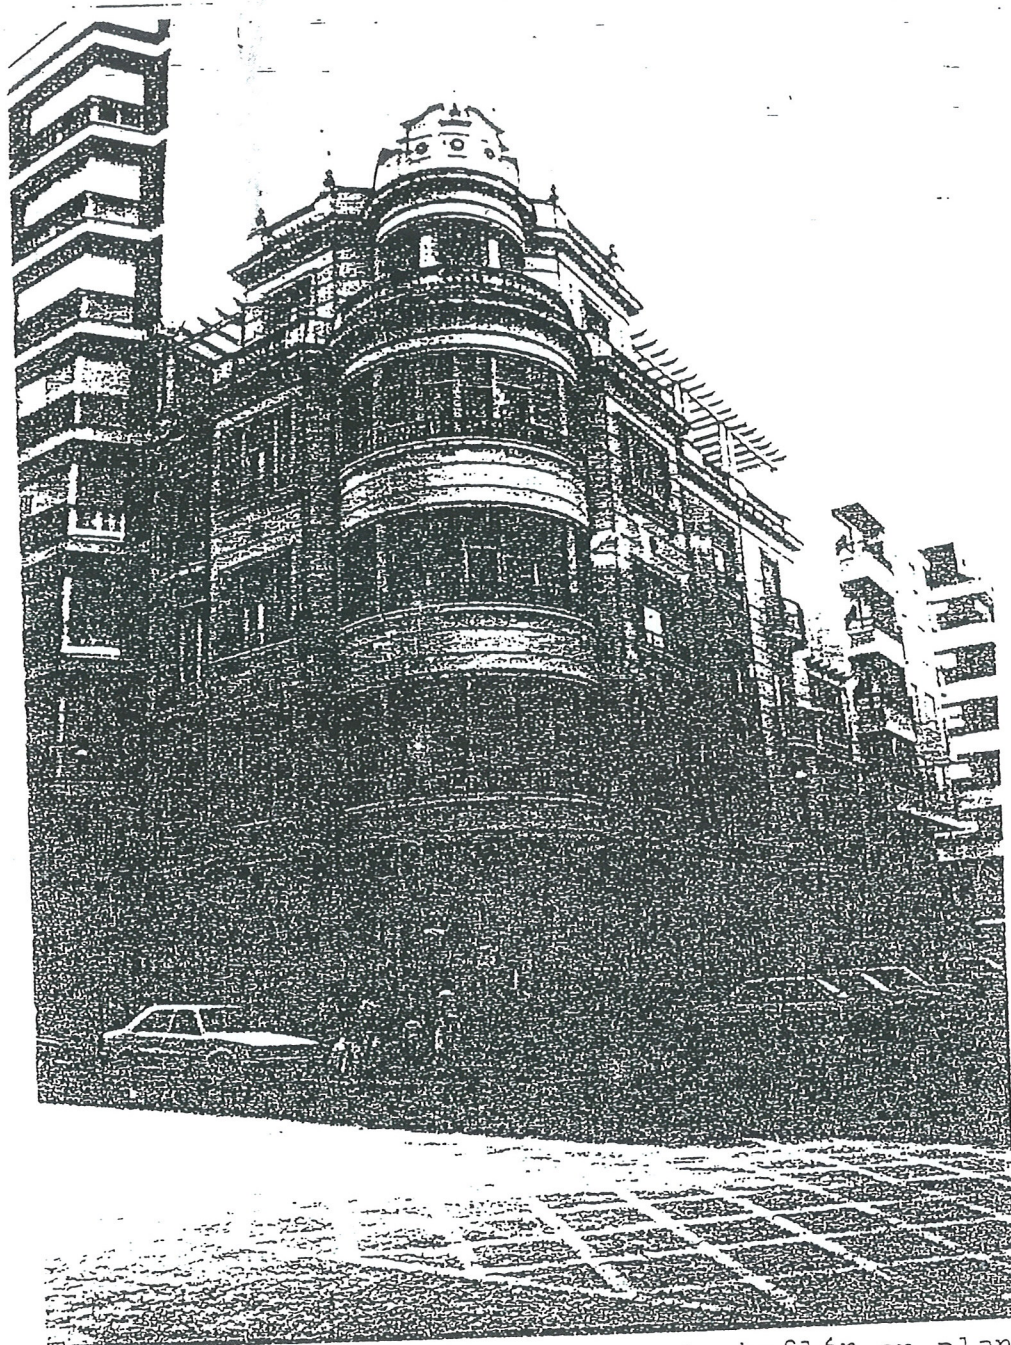
Se tratará convenientemente el chaflán en planta baja y las medianeras de los edificios colindantes.

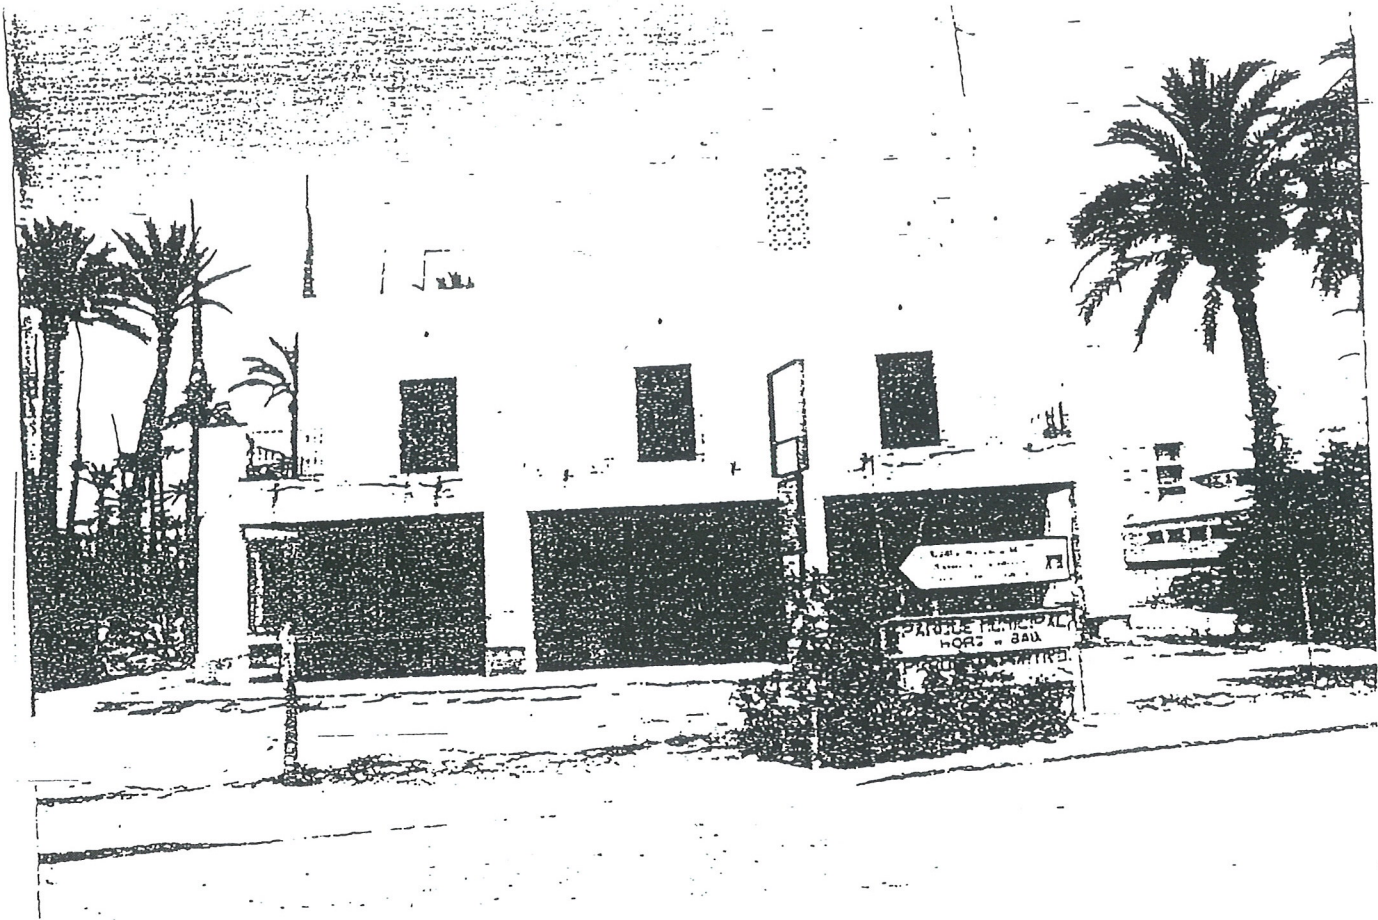
Se aprecian las grietas en la terraza del porche.

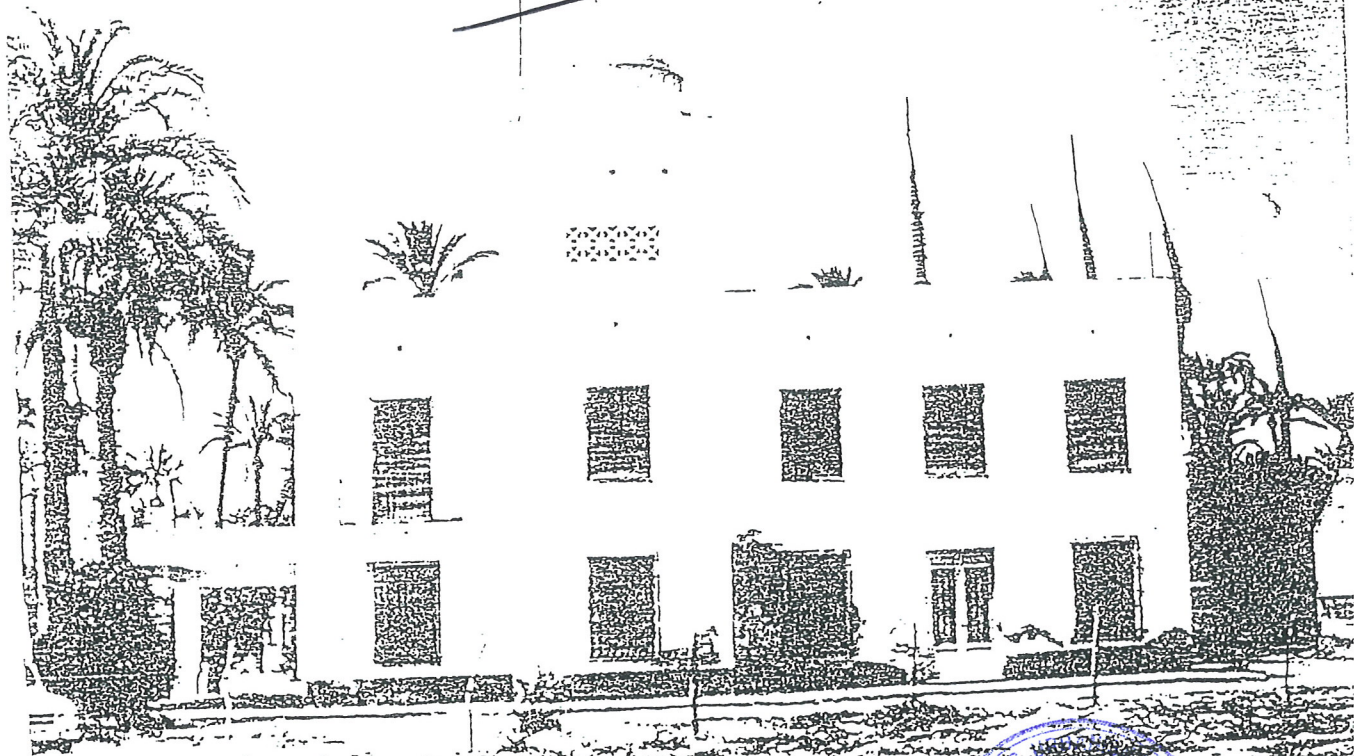
Se aprecian los desconchados.
